ПАСПОРТ ДОСТУПНОСТИ
Объекта социальной инфраструктуры (ОСИ)
№ 1

1.2. Адрес объекта: 355002, Ставропольский край, г. Ставрополь, ул. Лермонтова,189.

АКТ ОБСЛЕДОВАНИЯ
объекта социальной инфраструктуры
К ПАСПОРТУ ДОСТУПНОСТИ ОСИ
№ 1

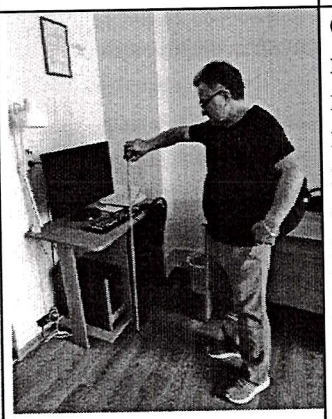
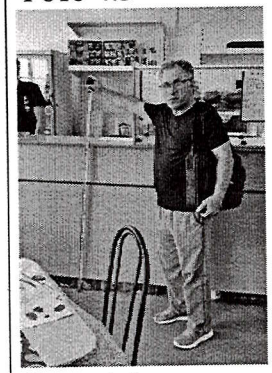
4.1	Кабинетная форма обслуживания	есть		 Фото 4.1	Стол с компьютером для индивидуального пользования студента с инвалидностью имеет параметры, не соответствующие нормативным требованиям. Высота столешницы - 0,86 м, отсутствует пространство для ног		Необходимо предусмотреть столы для индивидуального пользования студентов с инвалидностью Поверхность столов индивидуального пользования используемых посетителями, передвигающихся на креслах-колясках, должна находиться на высоте не более 0,80-0,85 м над уровнем пола. Ширина и высота проема для ног должна быть не менее 0,75 м, глубина - не менее 0,5 м, согласно СП 59.13330.2016 п.8.1.7	Текущий ремонт Организационные мероприятия
